CARACTÉRISTIQUES DE LA BAINNADE :

Nom : Erretegia
Commune : Bidart
Département : Pyrénées Atlantiques
Région : Nouvelle Aquitaine

SCHÉMA DE LA ZONE DE BAINNADE

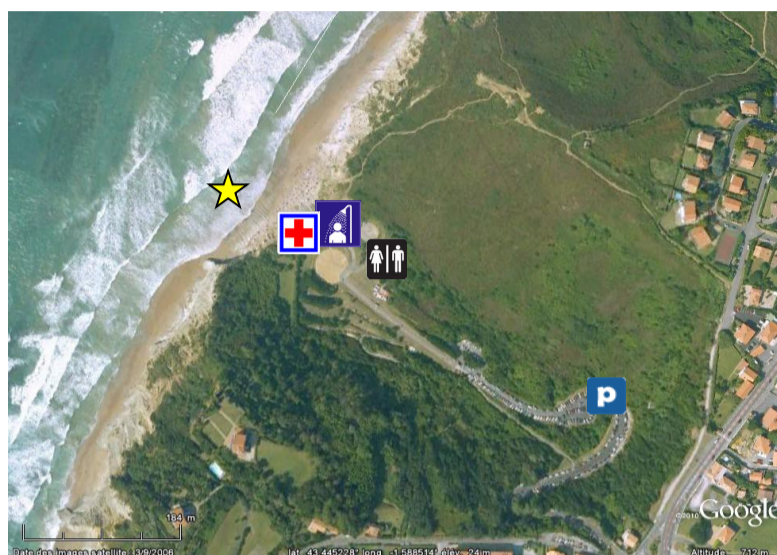
Toilettes publiques
-

Douche
-

Poste de secours
-

Point de prélèvement de l'Agence Régionale de Santé (ARS)

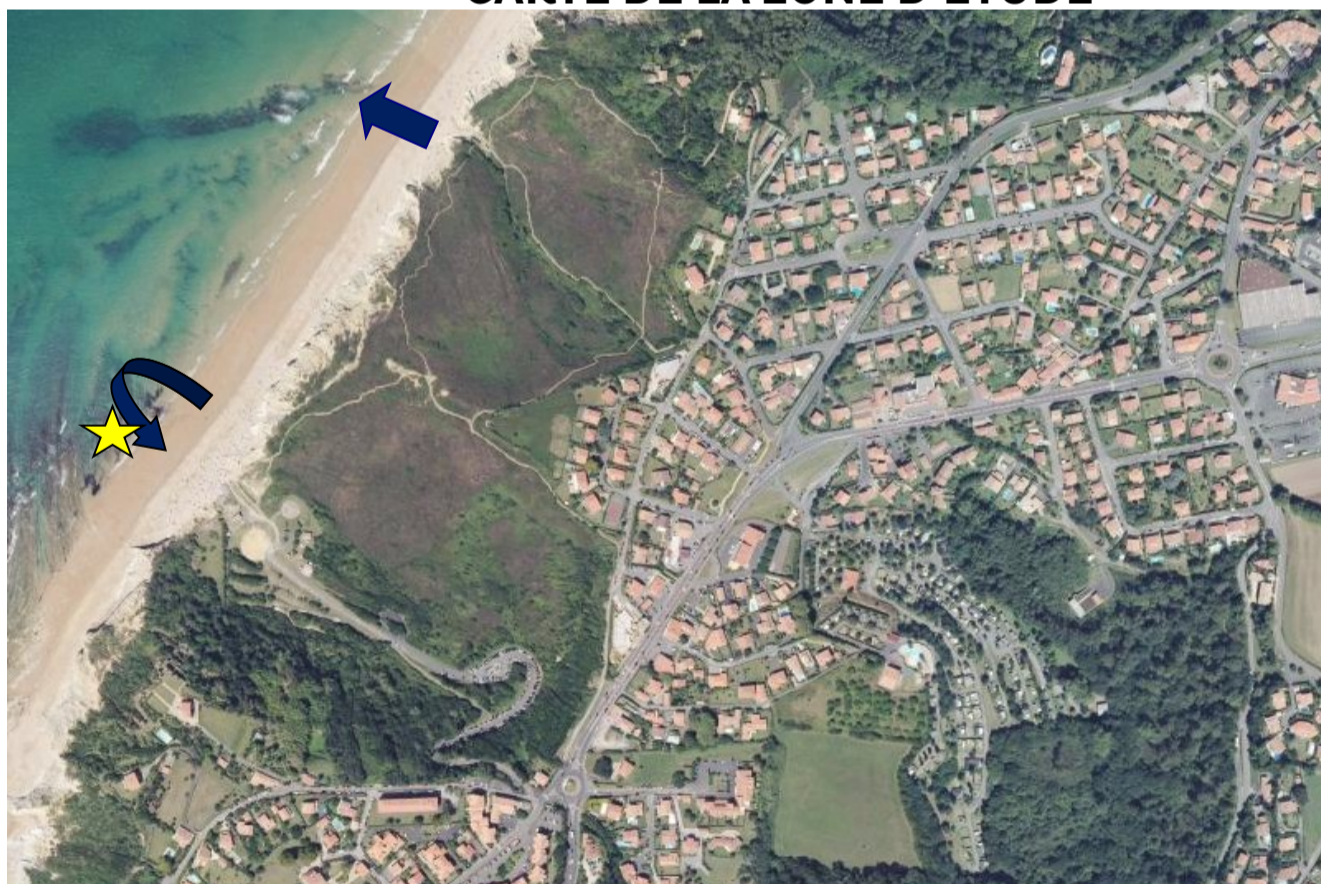
CARTE DE LA ZONE D'ÉTUDE

- Sources de pollution bactériologique
-   Rejet réseau pluvial + rejet Déversoir d'orage Les Russes
 -   Baigneurs
 -   Impact de pollution sur la zone de baignade
- Importance de la source de pollution bactériologique
-   Mineur
 -   Secondaire
 -   Majeur
- Gradient selon l'importance de la pollution
-  
 -  
 -

| Principales sources de pollution | Impact | Indicateurs suivis et seuils d'alerte | Procédure | Principales mesures de gestion préventive |
|---|---|---|--|---|
| Assainissement (déversoir d'orage les Russes) | Faible | Mesure de débit lors de déversements | Auto surveillance des eaux de baignade | Autosurveillance du réseau d'assainissement |
