Date d'élaboration du profil : février 2011
Date de mise à jour de la synthèse : avril 2021

CARACTÉRISTIQUES DE LA BAINNADE :

Nom : Erretegia
Commune : Bidart
Département : Pyrénées Atlantiques
Région : Nouvelle Aquitaine

SCHÉMA DE LA ZONE DE BAINNADE

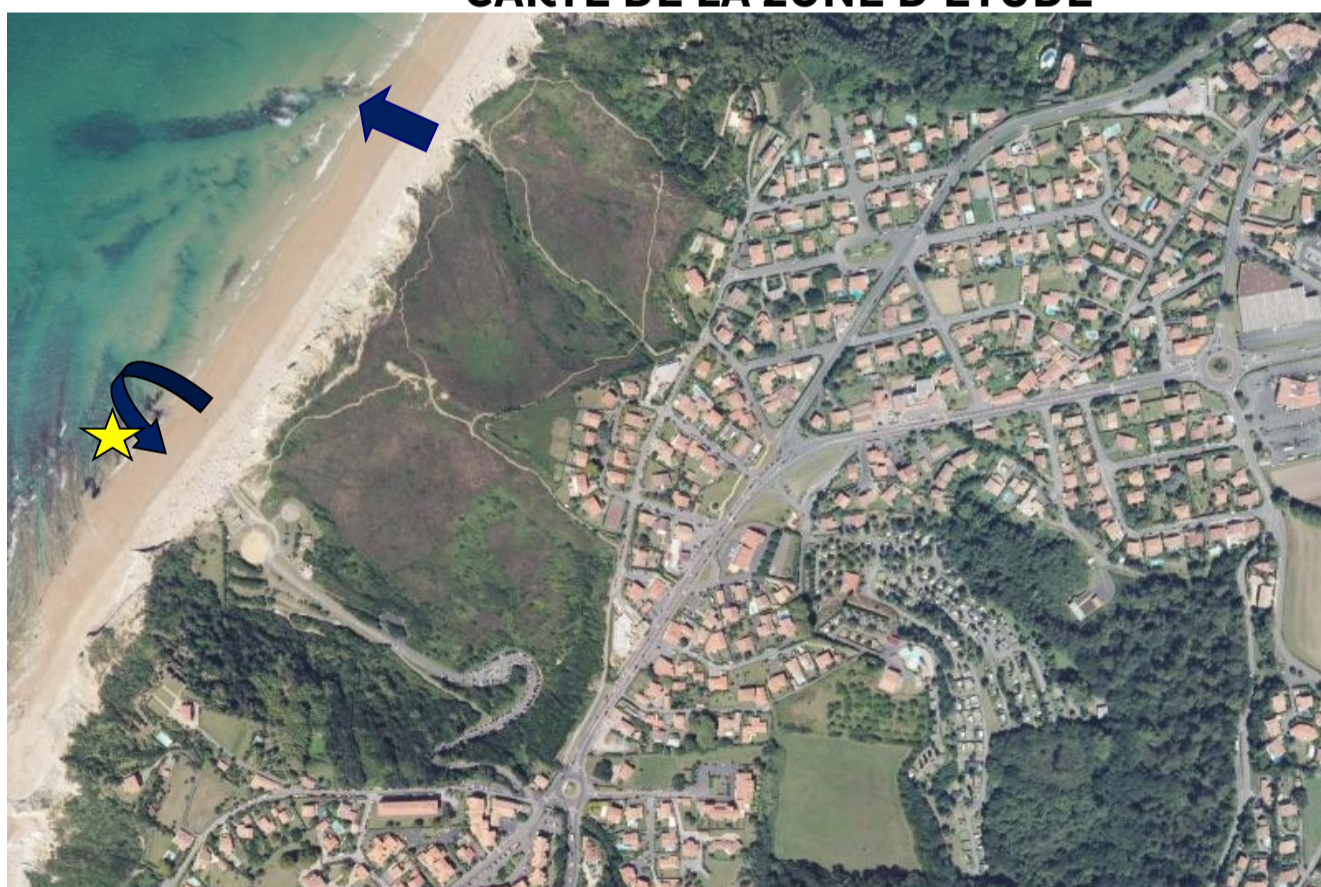
CARTE DE LA ZONE D'ÉTUDE

- Sources de pollution bactériologique
-   Rejet réseau pluvial + rejet Déversoir d'orage Les Russes
 -   Baigneurs
 -   Impact de pollution sur la zone de baignade
- Importance de la source de pollution bactériologique
-   Mineur
 -   Secondaire
 -   Majeur
- Gradient selon l'importance de la pollution
-  
 -  
 -
